**SOMA KÖMÜR İŞLETMELERİ A.Ş.  
TARAFINDAN İŞLETİLEN MANİSA İLİ  
SOMA İLÇESİ,  
EYNEZ KÖYÜNDEKİ KÖMÜR MADENİNDE  
13.05.2014 TARİHİNDE MEYDANA GELEN  
MADEN KAZASI İLE İLGİLİ  
BİLİRKİŞİ RAPORU**

EYLÜL 2014

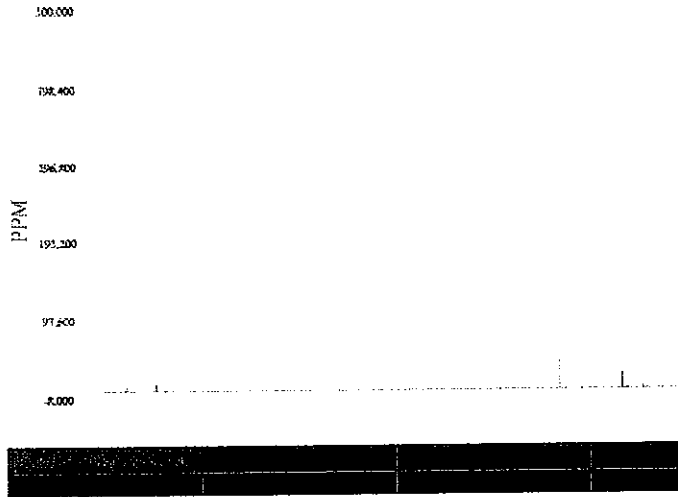
Şekil 3.2 411 kodlu CO sensörü 5-12.08.2013 tarihli ölçüm sonuçları

CO sensörleri ile ilgili bu durum, özellikle ocak içerisinde dolaşan tüm kirli havanın ocağı terk ettiği 411 kodlu, 340 Ana nefeslik hava çıkış sensörü için önem taşımaktadır. Bu sensör, ocakta kömür üretimi yapılan tüm ayaklarda oluşan CO değerlerinin ne kadarının ocak çıkış havasına yansıdığı belirlenmesi açısından önemlidir. 411 kodlu sensörün, 01.02.2014 ile 15.04.2014 tarihleri arasındaki tüm ölçüm sonuçları, 1.961 PPM gibi tek bir değeri göstermektedir. Bu durum teknik olarak olası görülmemektedir. Bu sensörden, Şekil 3.2'de görüldüğü üzere en son 12.08.2013 tarihinde anlamlı bir değer alınmış olup bu CO sensörünün uzun süredir çalışmadığı düşünülmektedir.

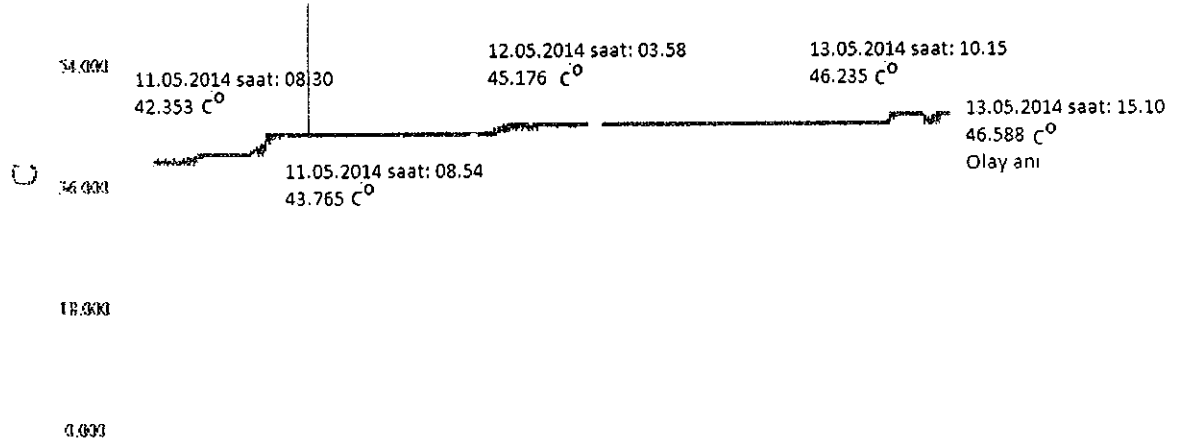
Şekil 3.19 11-13.05.2014 tarihleri arasında ölçülen 340 Ana Nefeslik Hava Çıkışı Sıcaklık değerleri

Yer altı maden işletmelerinde, kuru havada 30 C°, nemli havada 25 C° üzerindeki sıcaklık değerlerinde çalışamayacağı belirtilmiştir. Yeraltındaki düzenli sıcaklık artışının en önemli nedeni kömürün kendiliğinden oksidasyonudur (yanmasıdır). Sıcaklık artışı, zincirleme oksidasyon reaksiyonunun başladığının göstergesidir. Ocak yangını ile ilgili önlemlerin işe yarayıp yaramadığı, sıcaklık artışı ile kontrol edilir. Çizelge 3.3'de tarihsel gelişimi verilen ocak sıcaklığı, 07.04.2014 tarihine kadar değişiklik göstermesine rağmen, bu tarihten sonra düzenli olarak artış göstermiş ve olay gününe kadar hiç azalma göstermeden artışını sürdürmüştür. CO değerlerinin ocağın farklı bölgelerinde ölçülmesi sonucunda kömür yangınının başladığı yer tahmin edilebilir, ancak bunun desteklenmesi için sıcaklık artışının da üretim bölgelerinde takip edilmesi gerekmektedir. Soma Kömür İşletmelerinde sadece bir adet sıcaklık ölçer sensör bulunmaktadır. Bu sensörden, 06.04.2014 tarihinde saat 13:01'de ilk kez 25.059 C° okunmuş, bu tarihten sonra ocak kirli hava çıkış noktasındaki değerler düzenli olarak artış göstererek 05.05.2014 tarihinde saat 13:19'da 30 C°'ye ulaşmıştır. Bu tarihten sonra, sınır değerler aşıldığı ve olay gününe kadar artarak devam eden ocak sıcaklıkları kayıt edildiği için, mutlaka tüm dikkat buraya verilmeli, sensör kontrol edilmeli, sıcaklık artışının nedeni araştırılmalıydı. Ancak, şirket teknik elemanlarının bu durumu da göz ardı ettikleri saptanmıştır.

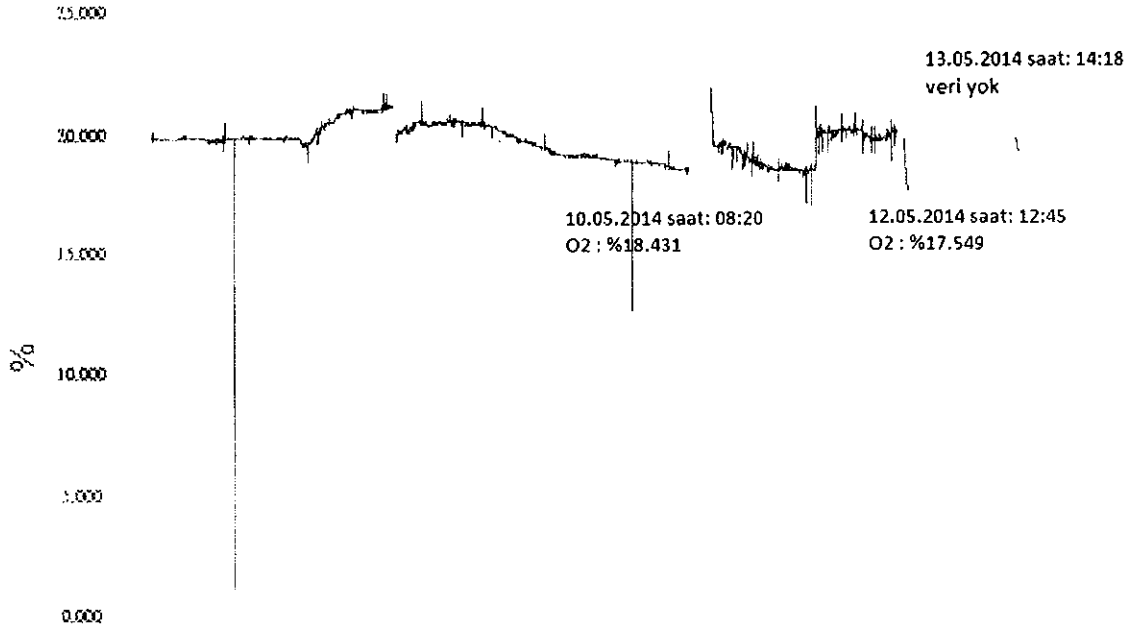
Şekil 3.20 05-13.05.2014 tarihleri arasında ocak çıkışında ölçülen 442 kodlu Oksijen sensör kayıtları

Çizelge 3.4'te O2 değerleri verilen 502 kodlu sensör, S2 yarı mekanize ayak hava çıkışında bulunmaktadır. 01.02.2014 tarihinden bu yana bu sensörden elde edilen değerler çok düşük O2 konsantrasyonunda çalışıldığını göstermektedir. Burada kömür yangını ile ilgili bir sorunun olduğu anlaşılmaktadır. S3 klasik ayak hava çıkışta bulunan 504 kodlu O2 sensörü, 07.05.2014 tarihinden itibaren sınır değerlerin altında O2 konsantrasyonları kaydetmiştir. Ana nefeslik olarak havanın ocağı terk ettiği çıkışta bulunan 442 kodlu O2 sensörü ocak içerisinde kömürün kendiliğinden yanması ile ilgili çok önemli ipucu vermektedir. Şekil 3.20, 05-13.05.2014 tarihleri arasında, çıkış havasındaki 442 kodlu sensördeki %O2 konsantrasyonu değişimini göstermektedir. Ocak çıkışındaki 340 nefeslikte bulunan O2 sensörü, 12.05.2014 saat 12:45'te en son %17.549 gibi çok düşük O2 konsantrasyonu ölçümü yaptıktan sonra, bu sensörden olayın meydana geldiği tarih olan 13.05.2014 saat 14:18'e kadar ölçümlerin durduğu tespit edilmiştir. Bu saatte %19.804 O2 değeri ile çalışmaya başlayan sensör ölçümleri, olay anı olan saat 15:10'a kadar geçen **yaklaşık 1 saat içerisinde** azalarak %19.216 O2 değeri ile son ölçümünü kaydetmiştir.

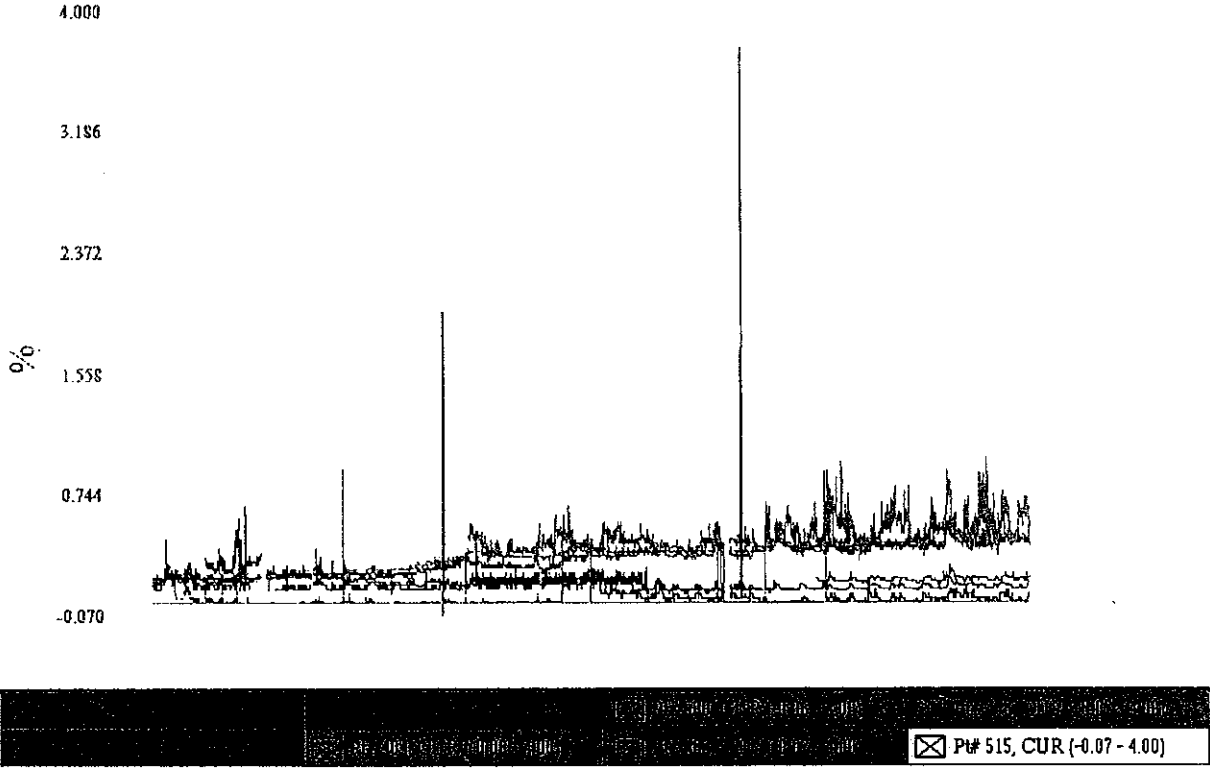
Şekil 3.27 SET2 sensörlerine ait, 01-13.05.2014 tarihleri arasında ölçülen % CH4 (metan) kayıtları

05.05.2014 tarihinden sonra tedricen hızlı artan değerlere rastlansa da olay esnasındaki en yüksek değerleri % 0.50 CH4 değerini aşmamıştır.

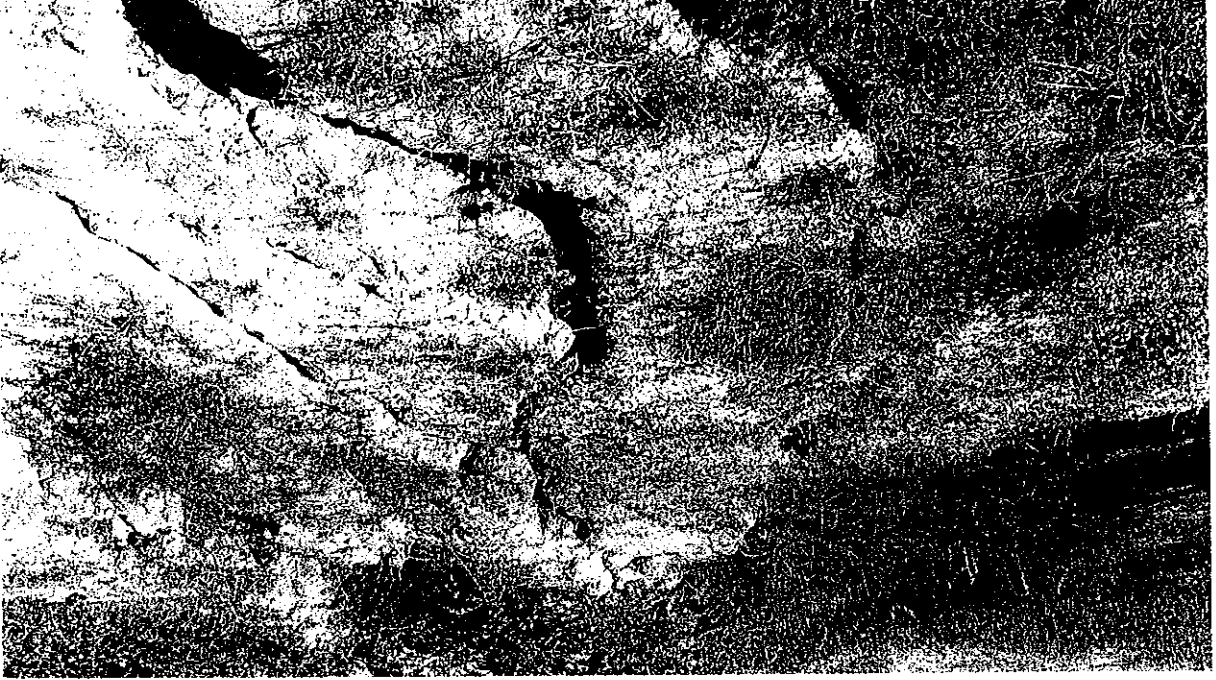
23 Haziran 2014 tarihinde Soma kömür işletmelerinin yer altı üretiminin gerçekleştirildiği bölgenin üzerindeki sahada yapılan gözlemler sonucunda, eski imalat sahalarının yeryüzüne ulaşan büyük ölçekli tasmanlarına rastlanmıştır. Şekil 4.9-4.11'de yeryüzünde tespit edilen tasmanların konumu ve büyüklükleri görülmektedir.

Şekil 4.9 Yeryüzüne ulaşan yer altı üretim boşlukları kaynaklı tasmanlar

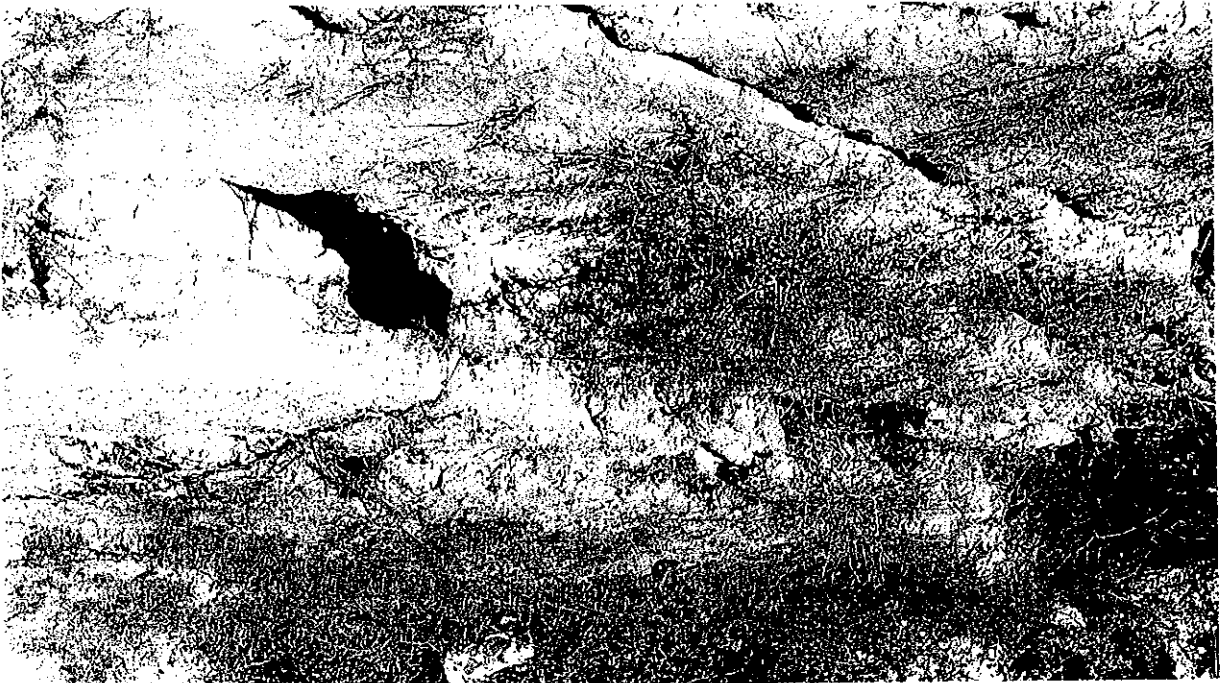
Şekil 4.10 Yeryüzüne ulaşan yer altı üretim boşlukları kaynaklı tasmanlar

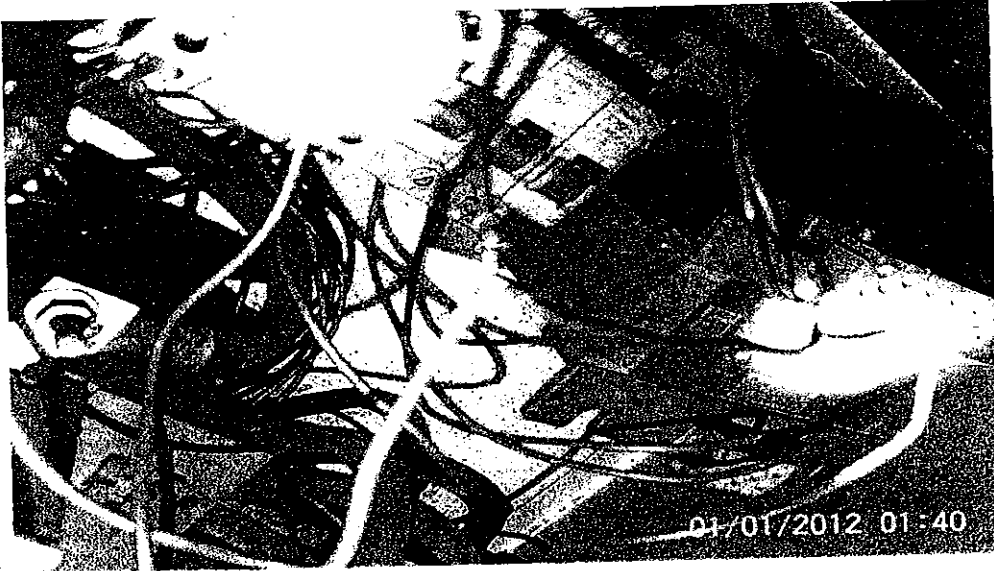
Şekil 5.7 Ocak İçinde Bir Elektrik Panosu İçinde Kablo Bağlantısı

6) Haberleşme cihazları olan telefonların alt yapısı olan kablo ve ankesörlerin tümünün maden ocaklarında kullanım için belirlenen standartlara uygun olması gerekir. Kullanılan bazı telli haberleşme cihazlarının ve elektrik kablolarının itinasız bir biçimde hareketli bantlara dokunabilecek mesafelerde güvenli olmayan askılar üzerinde dolaştırıldığı tespit edilmiştir. 16 Temmuz 2014 tarihinde ocağa tekrar girişimizde elektrik panolarında kablo eklerinin maden ocaklarına dair standart dışı biçimde bakırların birbirine sarılması ile yapıldığı ve normal plastik yapıştırıcı bantlarla sarıldığı görülmüştür. Bu bağlantılar Şekil 5.7 de verildiği gibi kamera kaydına alınmıştır (varolan plastik yapışkan koruyucu bant, bakır iletkenlerin birbiri ile bağlantısının görülmesi amacıyla bilirkişi tarafından sökülümüştür).
