**SOMA KÖMÜR İŞLETMELERİ A.Ş.  
TARAFINDAN İŞLETİLEN MANİSA İLİ  
SOMA İLÇESİ,  
EYNEZ KÖYÜNDEKİ KÖMÜR MADENİNDE  
13.05.2014 TARİHİNDE MEYDANA GELEN  
MADEN KAZASI İLE İLGİLİ  
BİLİRKİŞİ RAPORU**

EYLÜL 2014

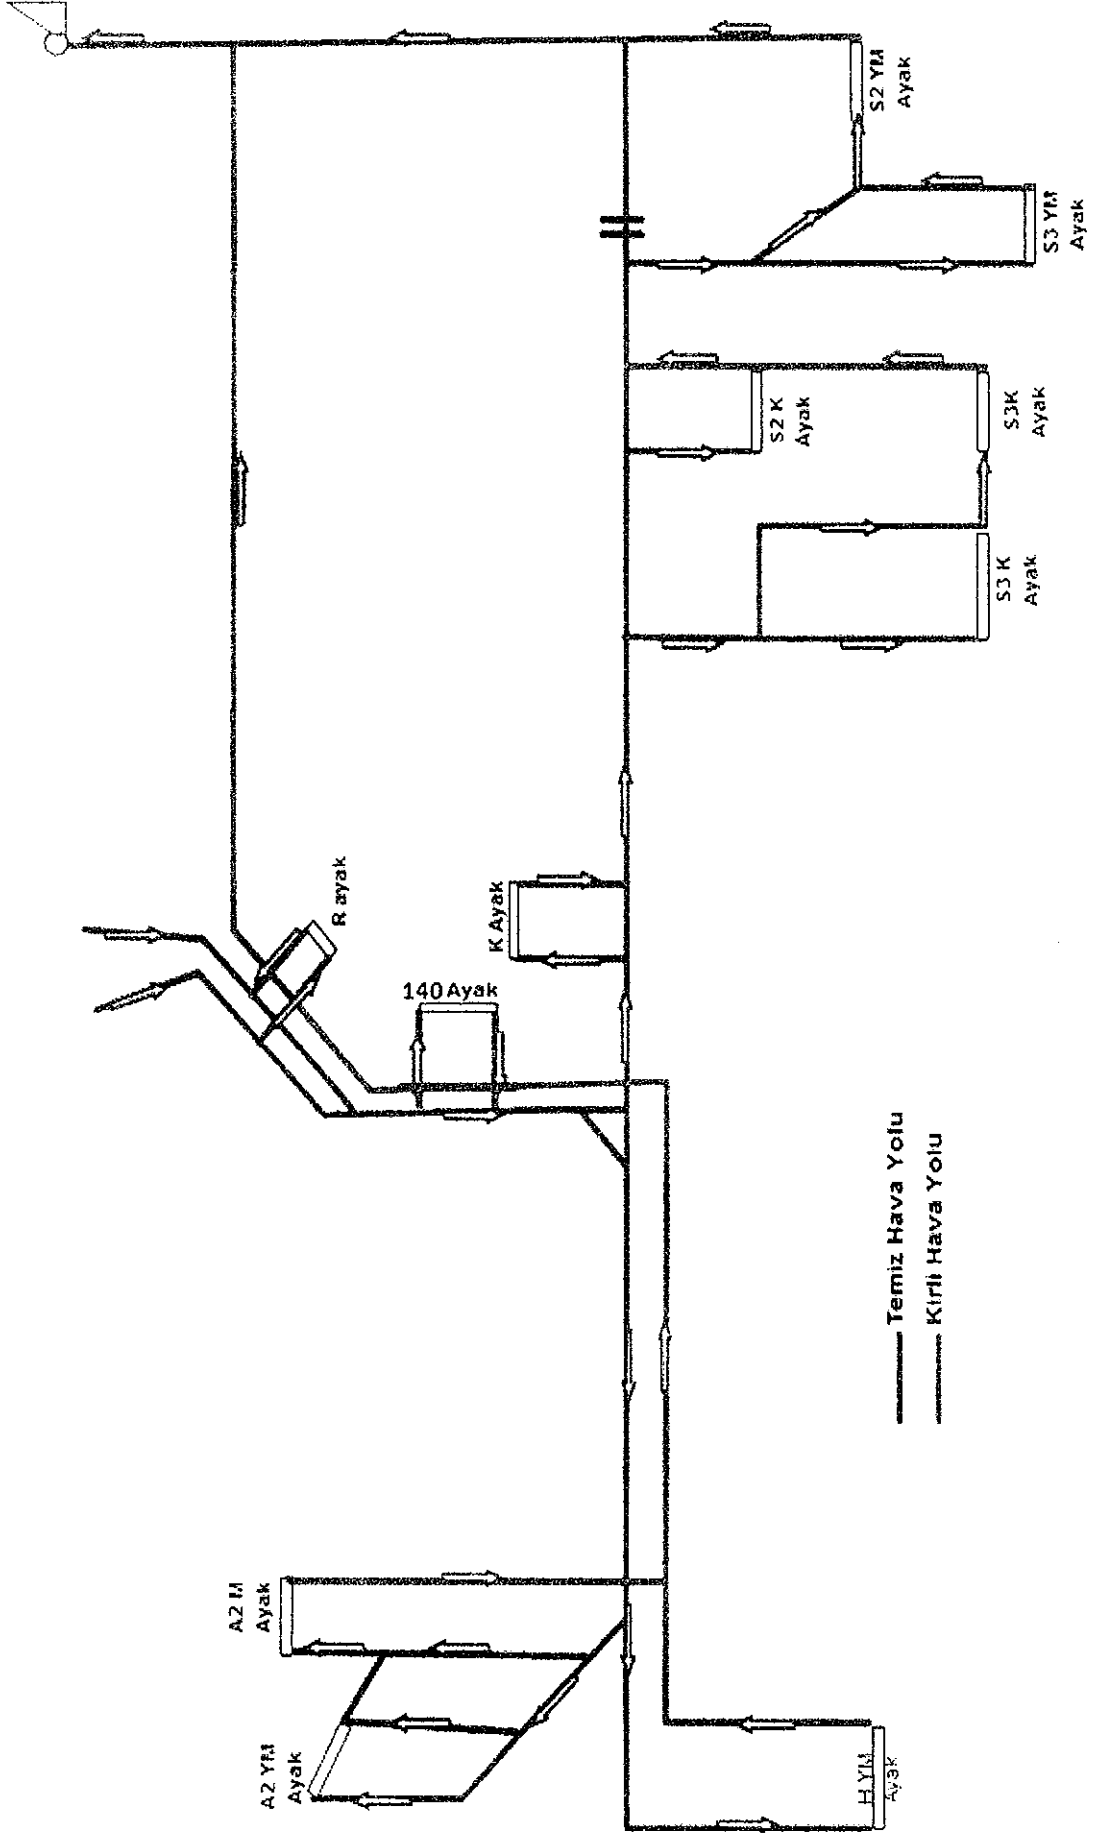
Şekil 2.11 Eynez Yeraltı Ocağı Havalandırma Şeması.

- Ocak içinde yapılan havalandırma ölçüm sonuçlarının kaydedildiği Havalandırma defterinin incelenmesi sonucunda
  - ❖ Kömür üretim ayaklarında hava hızı, genelde 0,5 ile 0,8 m/sn arasında değişmektedir. Bu değer, Ayaklarda ve kömür kazılan arınlarda minimum hava hızı sınır değeri olan 0,5 m/sn'nin çok az üzerindedir. 20.04.2014, 30.04.2014 ve olayın meydana geldiği günden 3 gün önce 10.05.2014 tarihlerinde yapılan ölçüm kayıtlarına göre, R6, H2 Yarı mekanize ve S3 Yarı mekanize ayaklarda ortalama hava hızları limit değeri olan 0,5 m/sn'nin altındadır. Bu hava hızlarında ayakta oluşan tozun taşınması ve çalışma ortamının hava sıcaklığının azaltılması mümkün görülmemektedir.

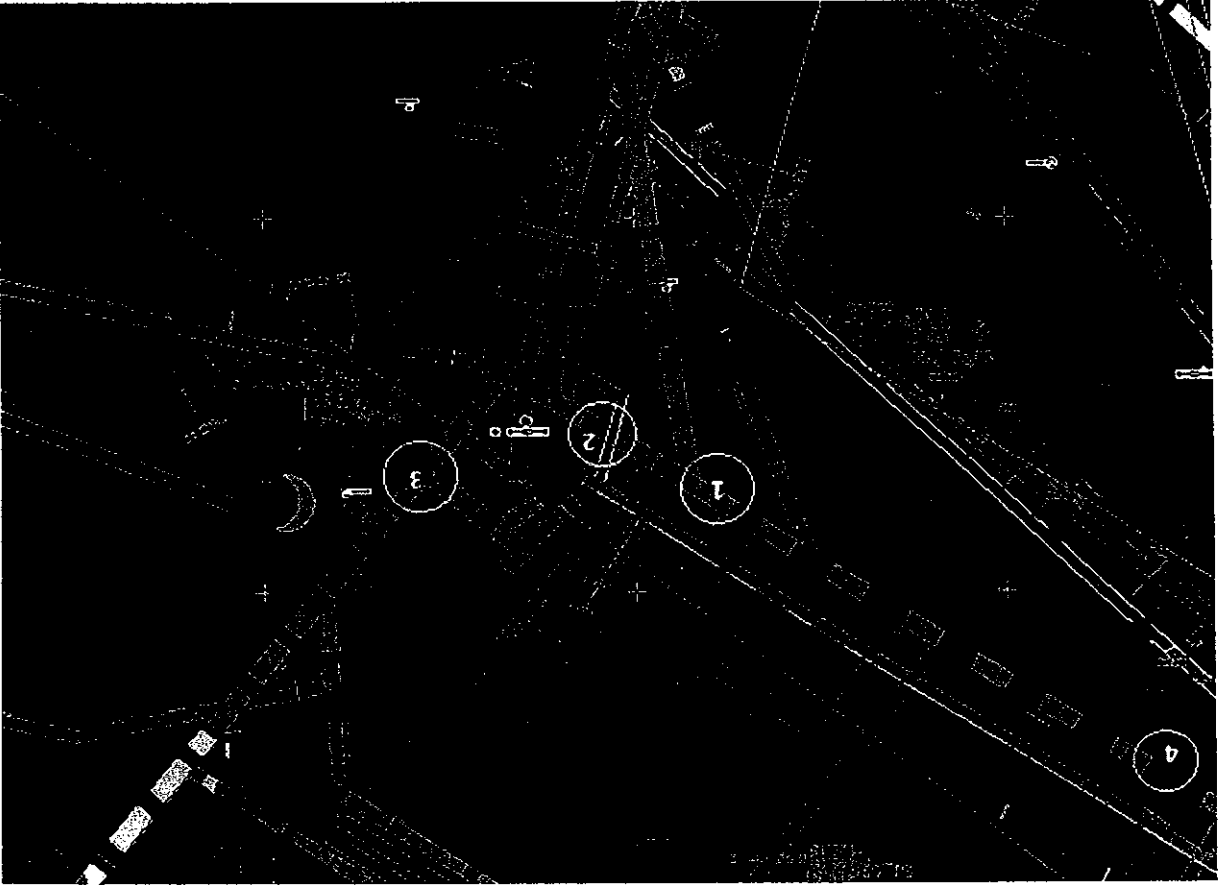
Şekil 4.1 Olay yeri keşif yapılan yerler

Olay sonrası ilk yapılan keşifte, 1 no.lu noktaya kadar ilerlenmiştir. Bu bölümde, 3 no.lu kömür nakliye bandının motor kısmından itibaren 200 metre kadar tamamen yandığı tespit edilmiştir. Aynı zamanda, bu bölümde TH bağlar arasında yardımcı tahkimat malzemesi olarak kullanılan ağaç kamaların tamamen yandığı, taş düşmelerinin engellenmesi için bu tahkimatların yenilendiği belirlenmiştir. Bu sırada, tahlisiye ekiplerinin kurtarma çalışmalarının devam etmekte olduğu görülmüştür. Şekil 4.1'de 2 numara ile gösterilen noktaya kadar tavanın göçükler olması ve tavana yapılarak bu bölümün düzeltilmesi ile ilgili çalışmaların sürdürüldüğü görülmüştür. Ayrıca, tavan taşı içerisinde kalın hortumlar sokularak gerçekleştirilen su ile sogutma çalışmalarının sürdürüldüğü gözlemlenmiştir. İlk keşif çalışması esnasında elde edilen görüntüler Şekil 4.2-4.7 arasında verilmektedir.

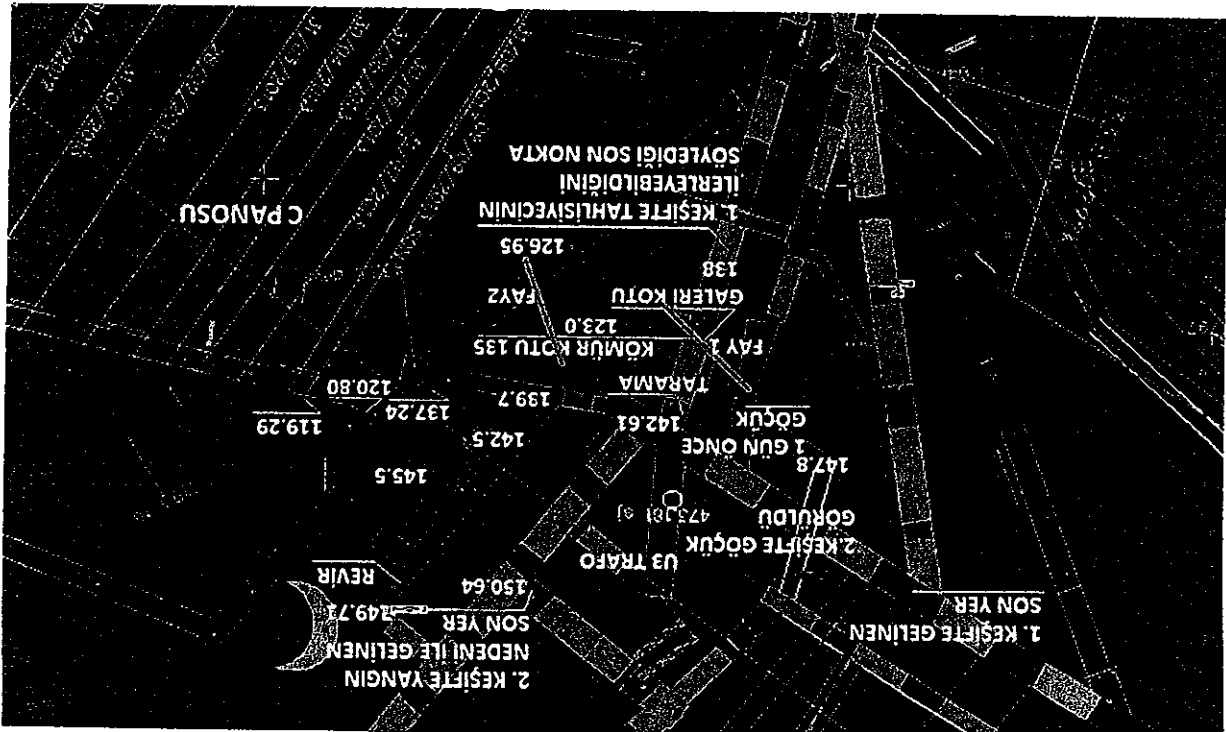
Şekil 4.14 Olay yerinin plan haritası

Olayın meydana geldiği yer, Şekil 4.14'te FAY 1 ile gösterilen bölge olarak belirlenmiştir. Tahliye ekipleri, olaya ilk müdahalede bulunan sanık ve olay esnasında U3 trafosunun yakınında bulunan tank ifadelerinden, 16 Temmuz 2014 tarihinde gerçekleştirilen keşif neticesinde elde edilen izlenimler sonucunda olay yeri ile ilgili pek çok soru işaretini giderilmiştir.

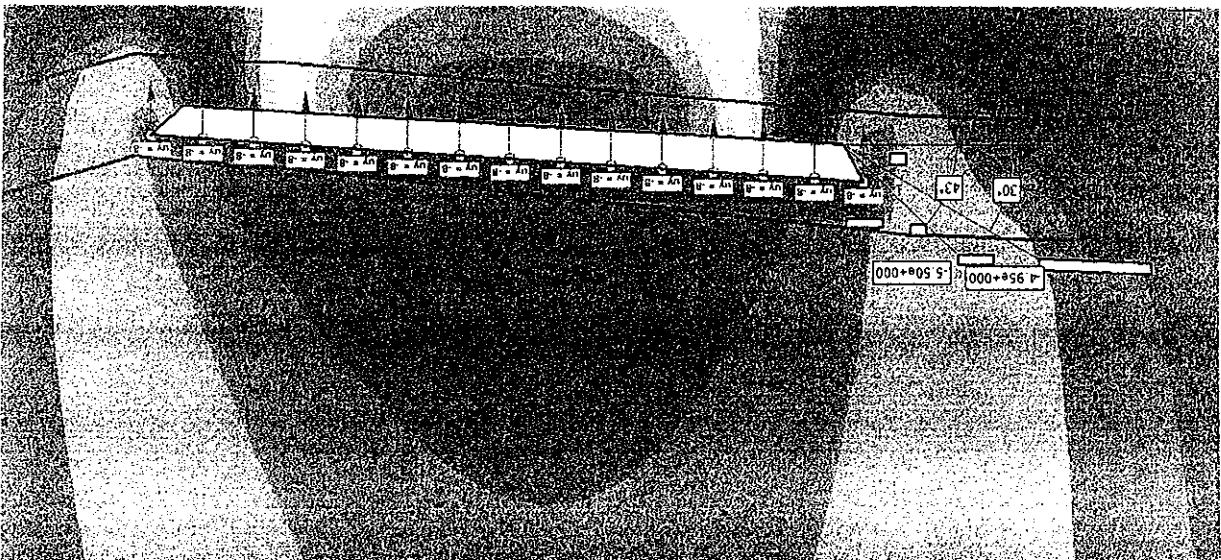
Şekil 4.17 Tasman ağıları

Kömür üretiminin tamamlanması sonucunda tesis açısı ile yukarıya doğru göçmelerin meydana geldiği bilinmektedir ve bu durum kömür üretiminin kesit görünüşü Şekil 4.17'de verilmiştir. Kırılma açısı olarak gösterilen 43 derece için kömür ve tavan taşı üretim yapılan kömür kalınlığı kadar aşağı göçmüştür. Bu bölge gökme nedeniyle kömür ve tavan taşı çok kırıklı ve gatlaklı bir yapıya sahip olur. C panosunun üzerindeki topografyada görülen ve Şekil 4.10 ve 4.11'de gösterilen üretim sonucunda yüzeye ulaşan gatlaklardan ocak içerisinde, ocakta kullanılan emici havalandırma sistemi neticesinde hava girişi olmaktadır. Göçük ve gatlaklı zon içerisinde yeterli kadar hızlı hareket edemeyen hava, ısı birikimini uzaklaştırılmaz ve eksik O<sub>2</sub> nedeniyle yarım yanma ve sonucunda CO açığa çıkar. Bu olay, FAY 1 olarak gösterilen bölgenin altındaki kömürde belirli bir zamandan beri devam etmekte olduğundan, anılan bölgede ısınma ve galerilere sırayet edemeyen kendiliğinden yanma olayının başladığı düşünülmektedir.

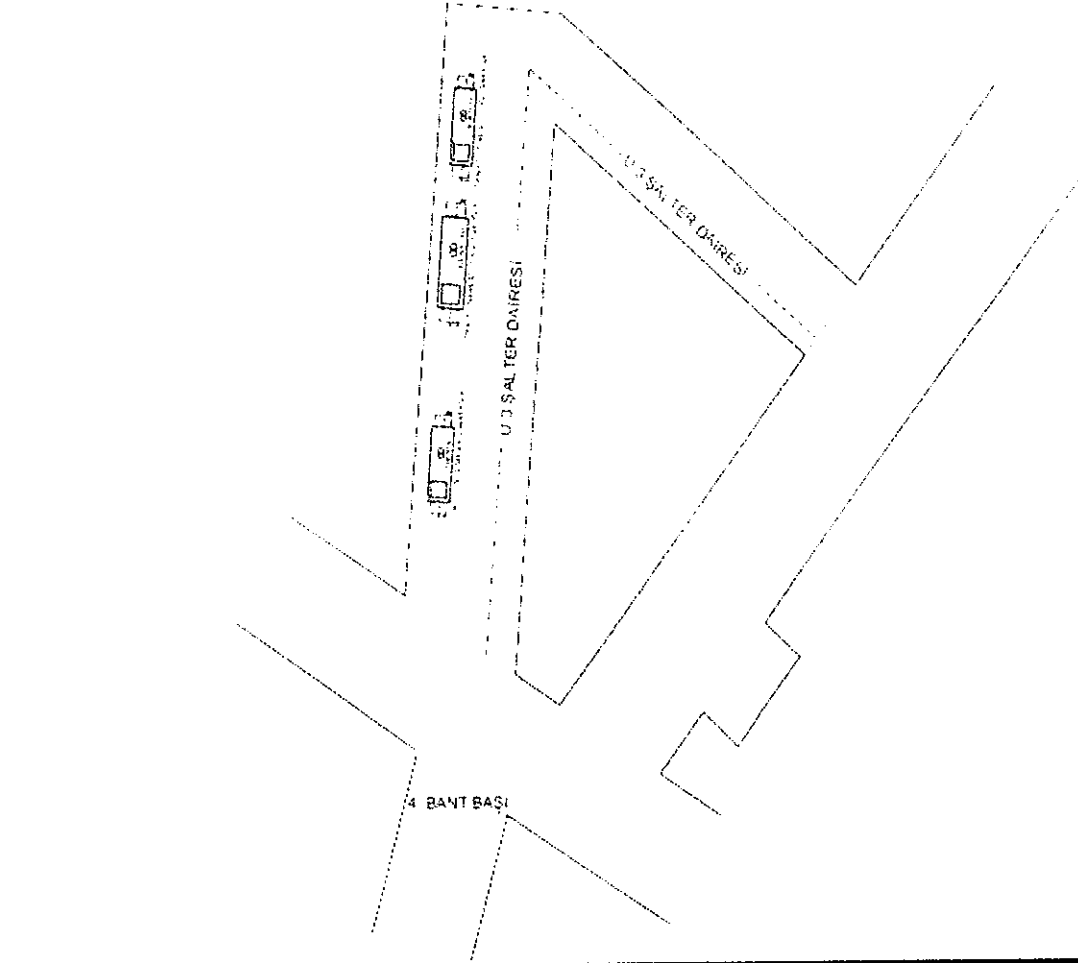
Şekil 5.4 U3 Şalter Dairesinde Trafoların Yerleşim Planı

Bilirkişi heyeti olarak olay yeri incelemesi için maden ocağına inildiğinde U2 ŞALTER dairesinin enerjisinin verilmiş olduğu ama U3 ŞALTER DAİRESİNİN enerjisinin kesik olduğu görüldü. Elektrik kesintisinin nedeni olarak, U3 trafo bölgesinde oluşan çökmenin (lütfen çökme nedeni olarak bölüm 4.4 bakınız) trafo ve o bölgede bulunan bant motorlarının elektriksel bağlantılarında fiziksel hasara yol açmış olduğudur. Facia anında ortaya çıkan bu elektriksel arızanın kesiciler (SF6 gazlı kesiciler ve yerüstü ana besleme trafosunun (34.5/6.3 kV , 8 MVA) koruma rolesi) tarafından algılanarak elektrik enerjisinin bu hat boyunca kesilmesine neden olmuştur. U3 trafo merkezindeki 3 adet trafonun yerleşim planları Şekil 5.4 de verilmiştir. Üç adet (132 kW, 250 kW ve 315 kW) 4. Bant motorları da U3 trafo merkezinden beslendiği için 4. Bant motorları da çalışmaz hale gelmiştir. Bu motorların yerleşim planı Şekil 5.5 de verilmiştir.

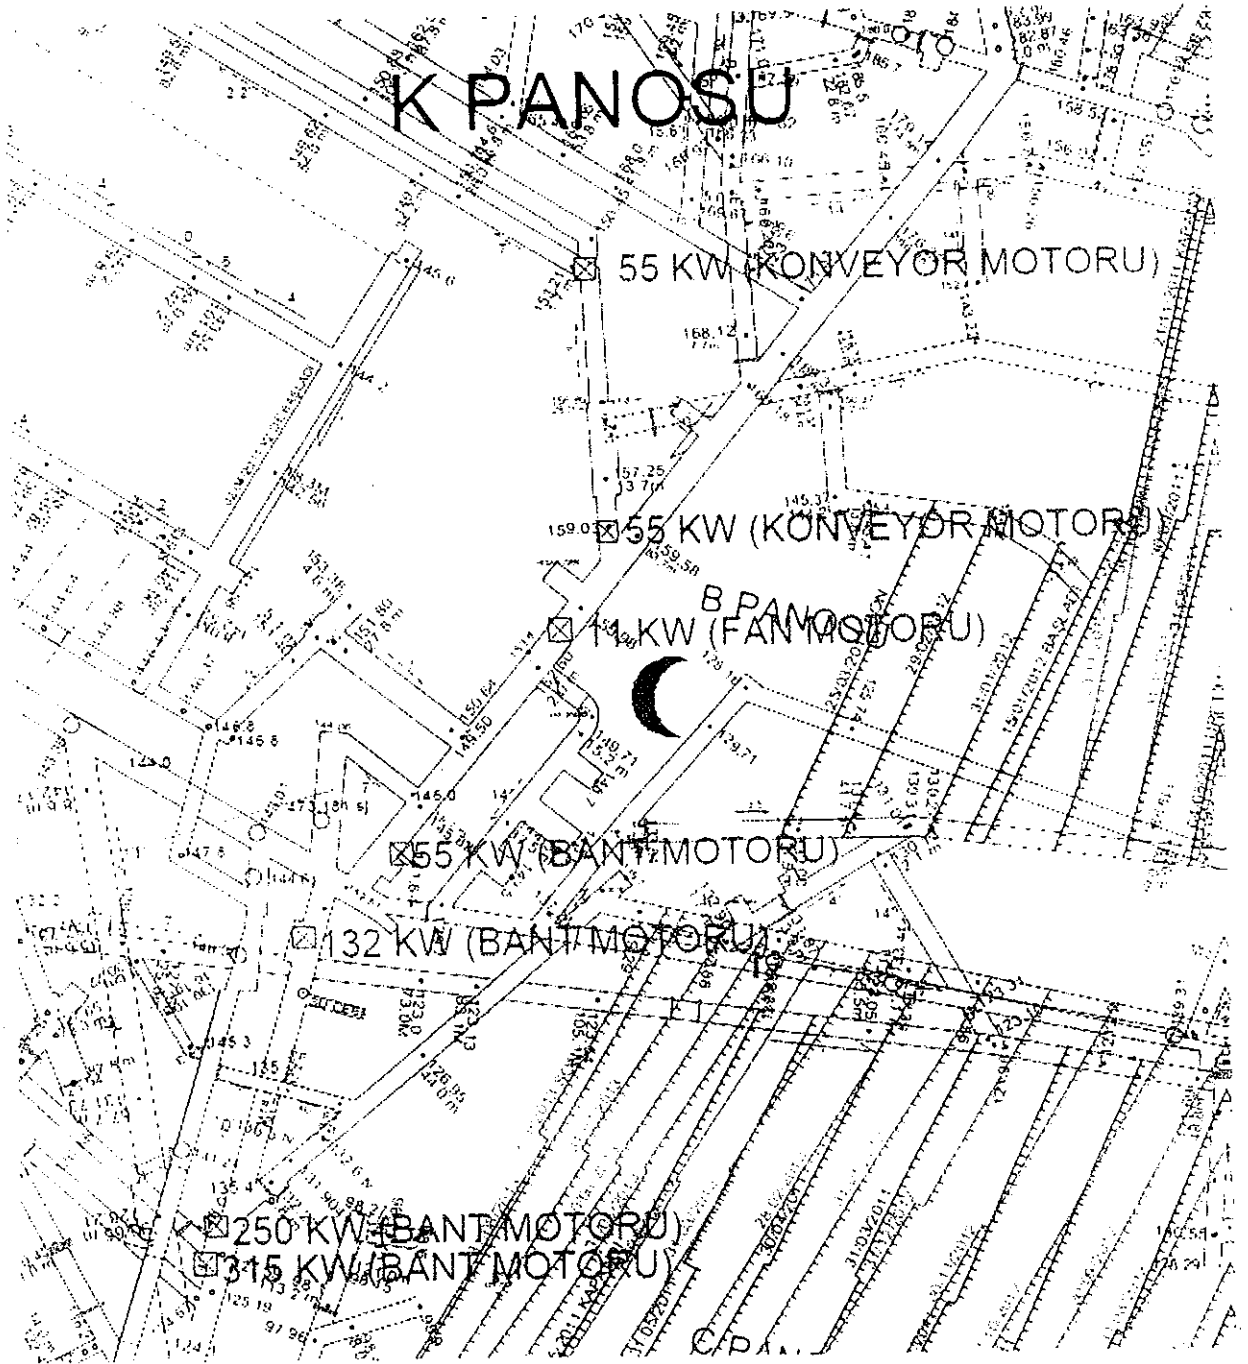
Şekil 5.5 U3 Şalter Dairesinden Beslenen 4. Bant Motorları ve Diğer Motorlar

şemada bunlar 55 kW (bant motoru), 11 kW (fan motoru), 55 kW (konveyör motoru) ve 55 kW (konveyör motoru) olarak gösterildi.

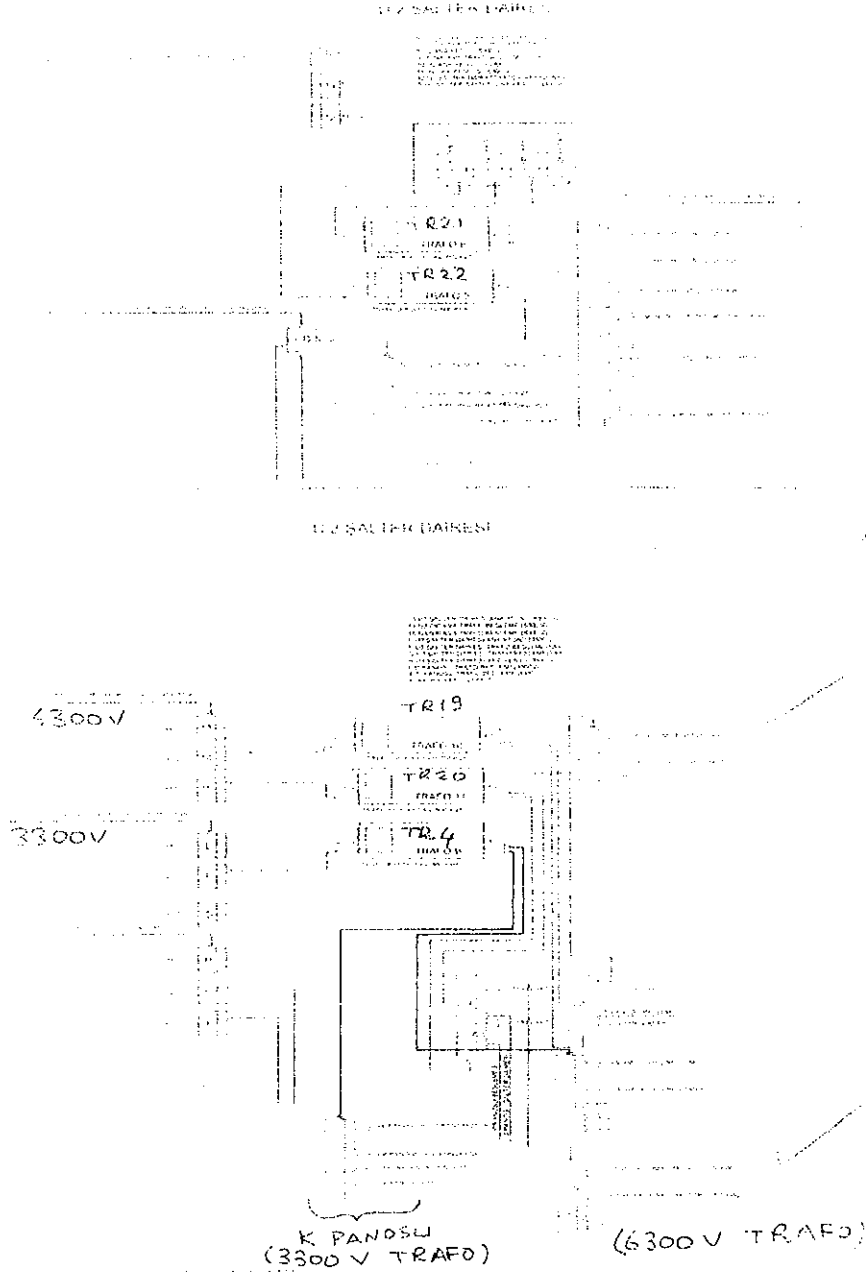
Şekil 5.5 U2 ve U3 Şalter Daireleri Tek Hat Şeması

3300 Volt gerilim U3 şalter dairesinde TR4 trafosunu beslemektedir. TR19 ve TR20 trafoları 4. bant motorlarını beslerken, TR4 trafosu K PANOSU yönüne giden konveyör, bant ve fan motorlarını beslemektedir. 3300 Volt gerilim taşıyan hattın ve 6300 V gerilim taşıyan hattın geçtiği iki ayrı kesici U2 şalter dairesinde aynı anda (facianın başlangıcında) açtığına göre, ortak arıza yeri U3 şalter dairesidir. İKİ AYRIK BANT GRUBUNDA BANT YANGINI AYNI ANDA OLUŞAMAZ. Sonuç olarak, facianın başlangıç nedeni bant yangını olamaz.
